Podstawą opracowania pt: Ekspertyza techniczna dotycząca określenia przyczyny awarii (odspojenie trwałe okładziny tynkarskiej ) sufitu w pok.121 oraz stwierdzonych spękań tynku na suficie w pozostałych pomieszczeniach jest:

Przedmiotowa inwestycja zlokalizowana jest w Bielsku Białej na terenie Delegatury Kuratorium Oświaty przy ul. Piastowskiej 44.

Konstrukcja budynku wykonana w technologii tradycyjnej, ściany murowane z cegły pełnej, stropy gęsto żebrowe typu Akerman z rozstawem żeber  $s=35\text{cm}$ . Wysokość konstrukcyjna stropu  $h=24\text{cm}$ . Zbrojenie żeber stalą gładką A-I.

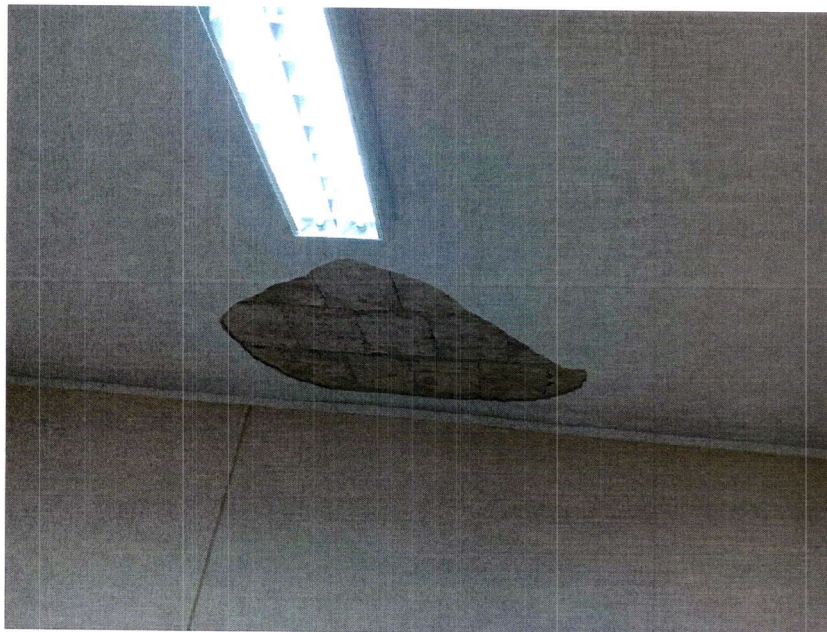
- stwierdzono ubytek fragmentu tynku ok. 1,5m<sup>2</sup> powstałego w wyniku braku przyczepności tynku do podłoża konstrukcji stropu Akermana. Ponadto stwierdzono złą jakość tynku – brak wystarczającej ilości spoiwa cementowego przy zwiększonej (ponad normatywnej ) ilości samego kruszywa spowodowało brak przyczepności w warstwie kontaktowej okładzina - strop. Ponadto stwierdzono klasę stali gładkiej użytej do zbrojenia belek stropu

gęstożebrowego na poziomie A-1, co stanowi o efekcie zwiększonej relaksacji stali powodującej ugięcia stropu od obciążeń wielokrotnie zmiennych. Obliczone w niniejszym opracowaniu wyniosły  $i = 4,6\text{mm}$ .

Fot1. Fragment sufitu w pok. 121 po stanie awaryjnym

- stwierdza się konieczność wykonania czynności naprawczych polegających na:
  - odkuciu luźnych fragmentów pozostałej okładziny
  - zagruntowaniu powierzchni surowej stropu
  - wykonaniu uzupełnienia zaprawą tynkarską (gipsową w systemie tynkowania maszynowego) , wariantowo zaleca się wykonanie sufitu systemowego typu „Amstrong” z modernizacją elementów oświetlenia.

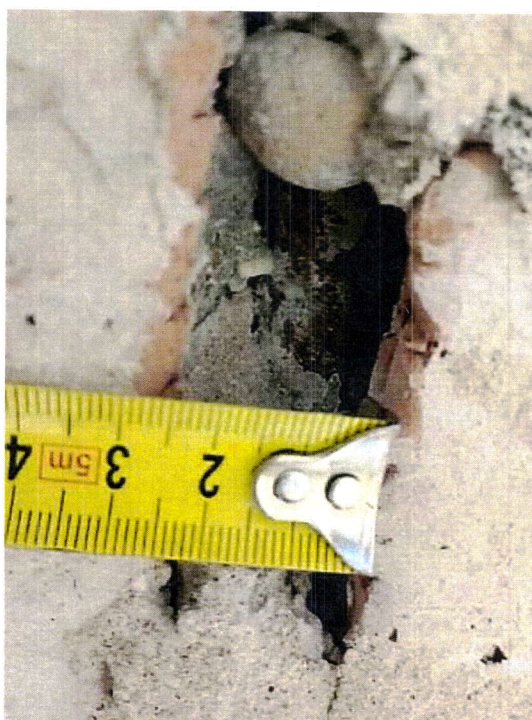
Fot2. Pusta przestrzeń w rejonie żebra stropu Akerman z widocznym prętem ze stali gładkiej.

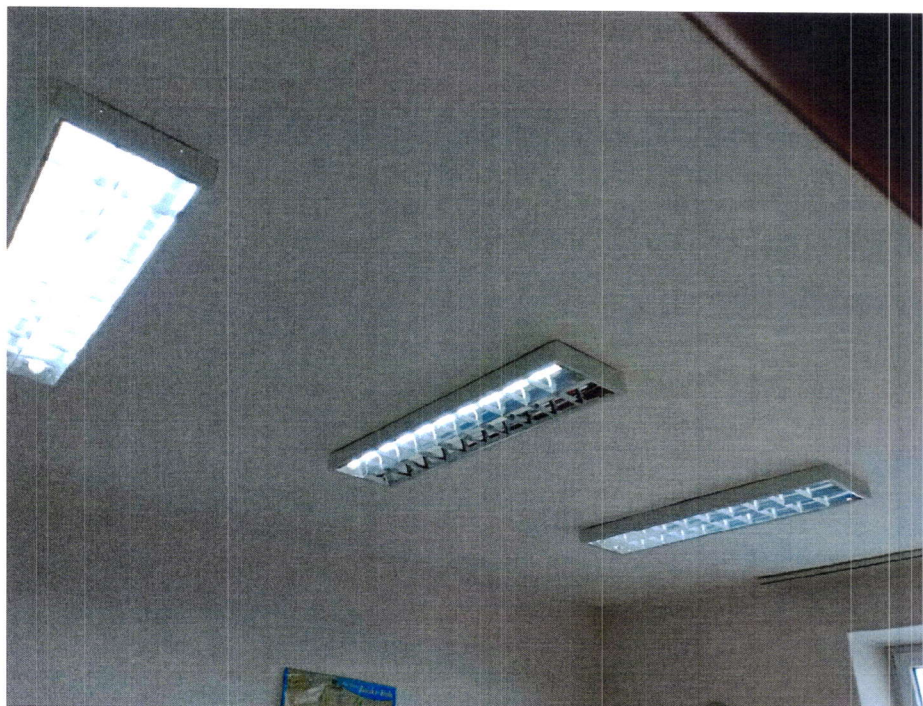
- stwierdzono zadowalający stan okładziny sufitu. Nie występują głuche fragmenty tynku na suficie. zauważono jedno miejsce po wykonaniu naprawy (uzupełnienie gipsem fragmentu sufitu).

Fot3. Widok sufitu w pomieszczeniu nr2

- zaleca się monitorowanie oraz przegląd stanu okładziny po okresie 6 miesięcy.

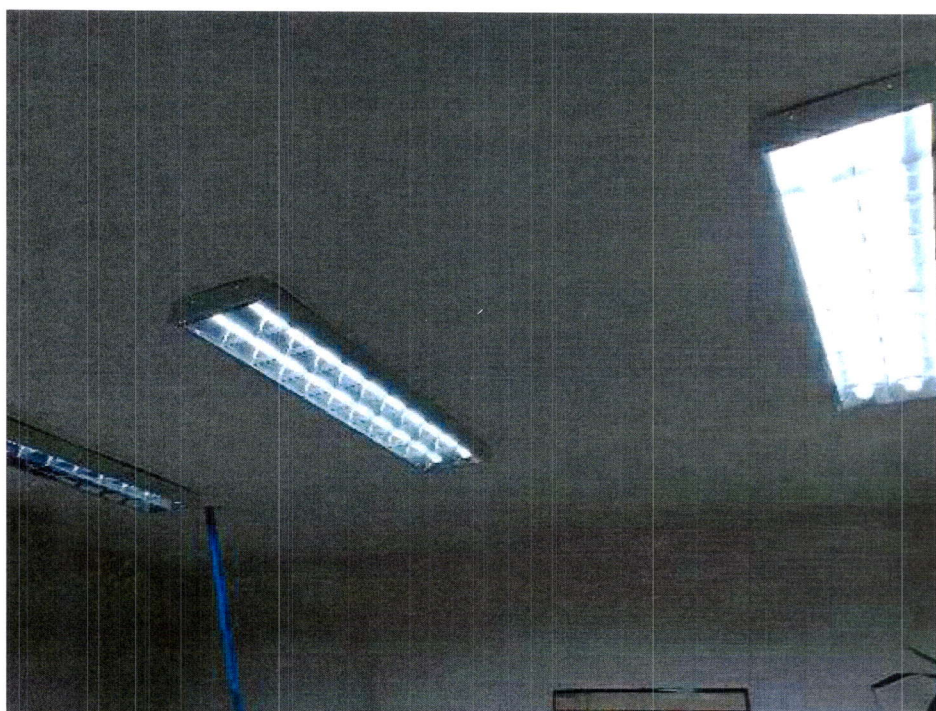
- stwierdzono zadowalający stan okładziny sufitu. Nie występują głuche fragmenty tynku na suficie. Zauważono jedno miejsce po wykonaniu naprawy (uzupełnienie gipsem fragmentu sufitu).

Fot4. Widok sufitu w pomieszczeniu nr4

- zaleca się monitorowanie oraz przegląd stanu okładziny po okresie 6 miesięcy.

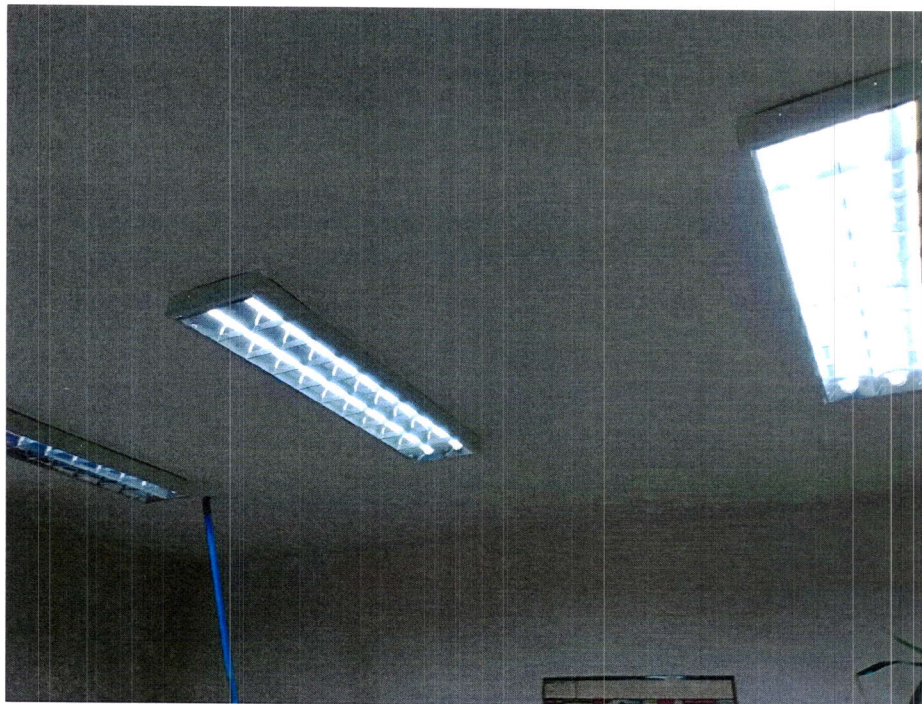
- stwierdzono odspojenie fragmentów tynku w jednym miejscu. W wyniku braku przyczepności tynku do podłoża konstrukcji stropu Akermana. Ponadto w danym pomieszczeniu wystąpiła awaria i odpadnięcie fragmentu tynku na suficie.

Fot5. Widok sufitu w pomieszczeniu nr5

- stwierdza się konieczność wykonania czynności naprawczych polegających na:
  - odkuciu głuchych fragmentów pozostałej okładziny
  - zagruntowaniu powierzchni surowej stropu
  - wykonaniu uzupełnienia zaprawą tynkarską (gipsową w systemie tynkowania maszynowego) , wariantowo zaleca się wykonanie sufitu systemowego typu „Amstrong” z modernizacją elementów oświetlenia.

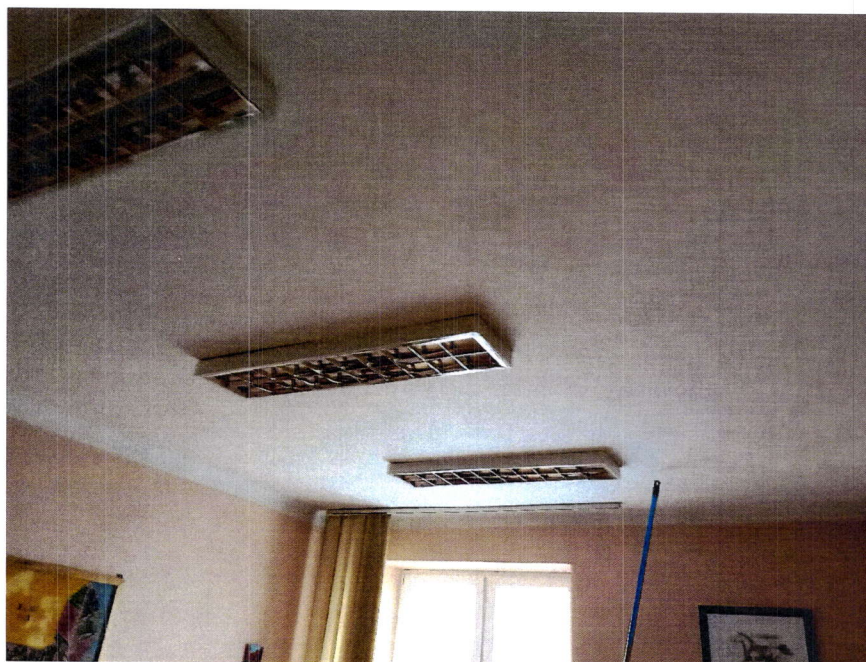
- stwierdzono zadowalający stan okładziny sufitu. Nie występują głuche fragmenty tynku na suficie. Zauważono jedno miejsce po wykonaniu naprawy (uzupełnienie gipsem fragmentu sufitu).

Fot6. Widok sufitu w pomieszczeniu nr7

- zaleca się monitorowanie oraz przegląd stanu okładziny po okresie 6 miesięcy.

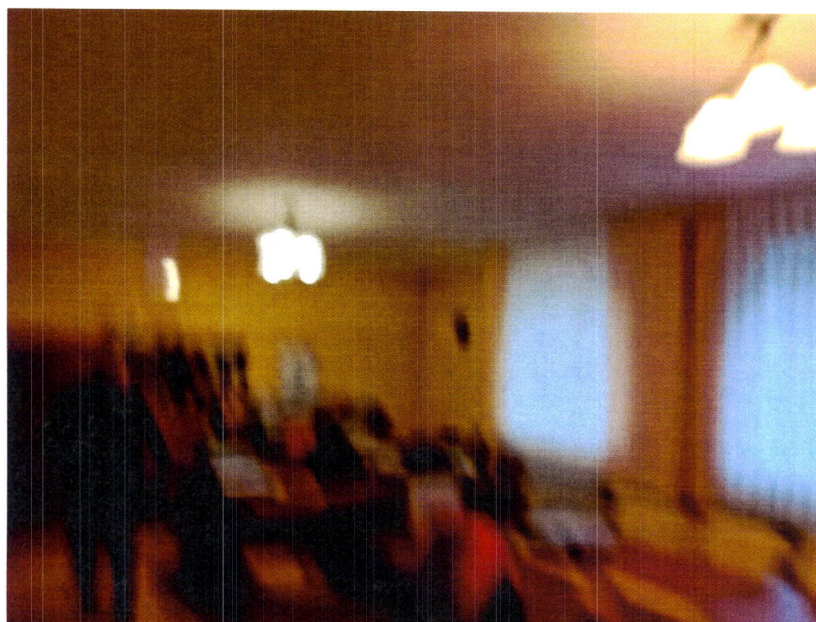
- stwierdzono odspojenie fragmentów tynku w siedmiu miejscach. W wyniku braku przyczepności tynku do podłoża konstrukcji stropu Akermana. Ponadto w danym pomieszczeniu wystąpiła awaria i odpadnięcie fragmentu tynku na suficie.
- stwierdza się konieczność wykonania czynności naprawczych polegających na:
  - odkuciu głuchych fragmentów pozostałej okładziny
  - zagruntowaniu powierzchni surowej stropu
  - wykonaniu uzupełnienia zaprawą tynkarską (gipsową w systemie tynkowania maszynowego) , wariantowo zaleca się wykonanie sufitu systemowego typu „Amstrong” z modernizacją elementów oświetlenia.

Fot8. Widok sufitu w pomieszczeniu nr104 (zła jakość wykonanego zdjęcia)

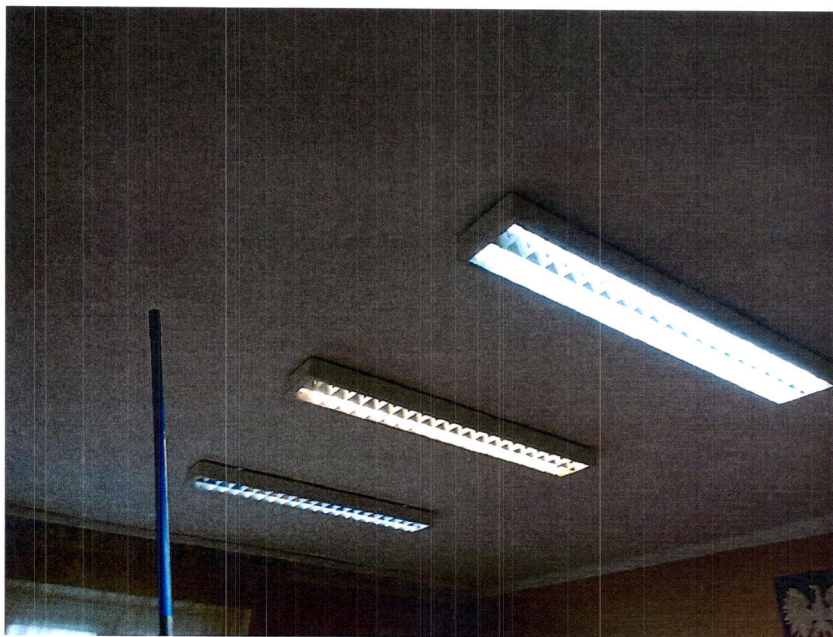
- stwierdzono odspojenie fragmentów tynku w dwóch miejscach. W wyniku braku przyczepności tynku do podłoża konstrukcji stropu Akermana. Ponadto w danym pomieszczeniu wystąpiła awaria i odpadnięcie fragmentu tynku na suficie.
- stwierdza się konieczność wykonania czynności naprawczych polegających na:

Fot9. Widok sufitu w pomieszczeniu nr105

- odkuciu głuchych fragmentów pozostałej okładziny
- zagruntowaniu powierzchni surowej stropu
- wykonaniu uzupełnienia zaprawą tynkarską (gipsową w systemie tynkowania maszynowego) , wariantowo zaleca się wykonanie sufitu systemowego typu „Amstrong” z modernizacją elementów oświetlenia.

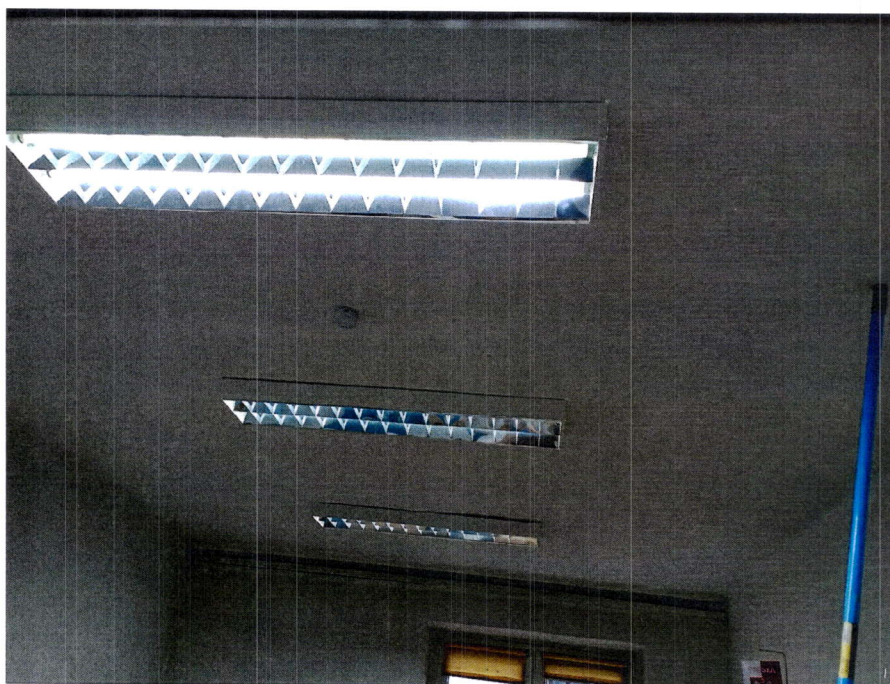
- stwierdzono odspojenie fragmentów tynku w czterech miejscach. W wyniku braku przyczepności tynku do podłoża konstrukcji stropu Akermana. Ponadto w danym pomieszczeniu wystąpiła awaria i odpadnięcie fragmentu tynku na suficie.
- stwierdza się konieczność wykonania czynności naprawczych polegających na:
  - odkuciu głuchych fragmentów pozostałej okładziny
  - zagruntowaniu powierzchni surowej stropu
  - wykonaniu uzupełnienia zaprawą tynkarską (gipsową w systemie tynkowania maszynowego) , wariantowo zaleca się wykonanie sufitu systemowego typu „Amstrong” z modernizacją elementów oświetlenia.

Fot10. Widok sufitu w pomieszczeniu nr106

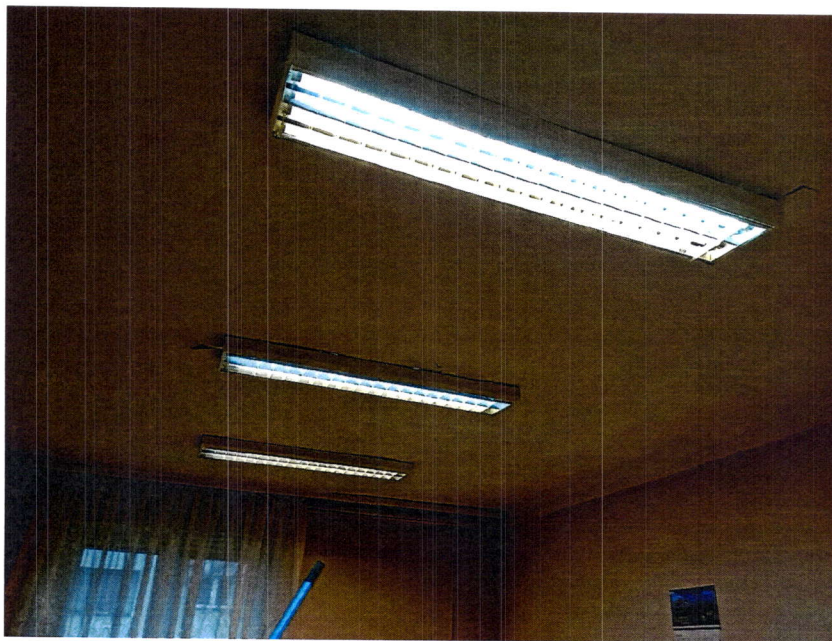
- stwierdzono zadowalający stan okładziny sufitu. Nie występują głuche fragmenty tynku na suficie.
- zaleca się monitorowanie oraz przegląd stanu okładziny po okresie 6 miesięcy.

Fot11. Widok sufitu w pomieszczeniu nr107

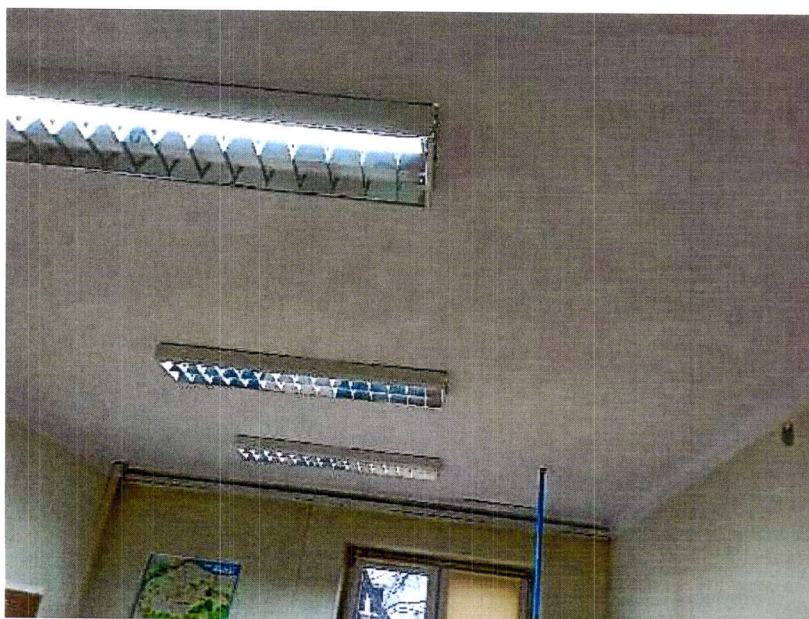
- stwierdzono odspojenie fragmentów tynku w sześciu miejscach. W wyniku braku przyczepności tynku do podłoża konstrukcji stropu Akermana.
- stwierdza się konieczność wykonania czynności naprawczych polegających na:
  - odkuciu głuchych fragmentów pozostałej okładziny
  - zagruntowaniu powierzchni surowej stropu
  - wykonaniu uzupełnienia zaprawą tynkarską (gipsową w systemie tynkowania maszynowego) , wariantowo zaleca się wykonanie sufitu systemowego typu „Amstrong” z modernizacją elementów oświetlenia.

Fot12. Widok sufitu w pomieszczeniu nr108

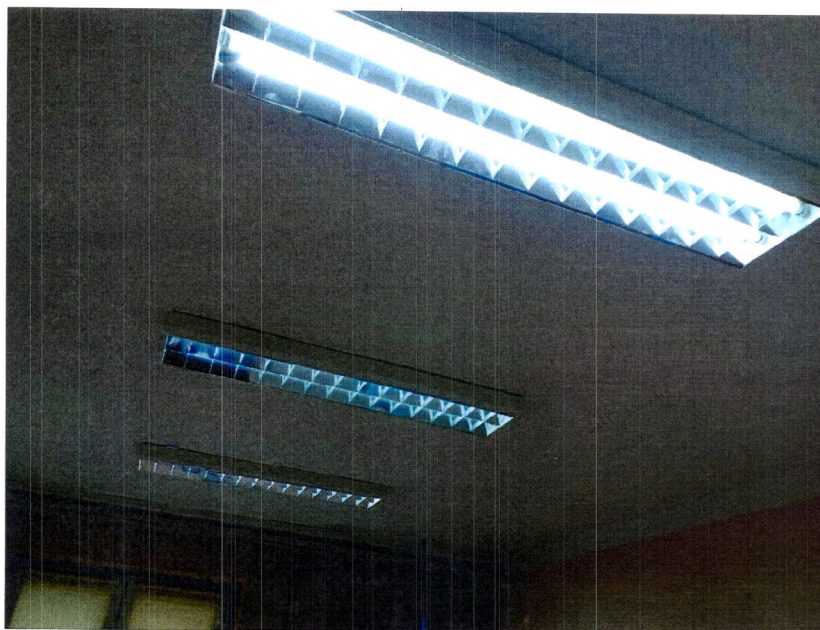
- stwierdzono odspojenie fragmentów tynku w dwóch miejscach. W wyniku braku przyczepności tynku do podłoża konstrukcji stropu Akermana.

Fot13. Widok sufitu w pomieszczeniu nr109

- stwierdza się konieczność wykonania czynności naprawczych polegających na:
  - odkuciu głuchych fragmentów pozostałej okładziny
  - zagruntowaniu powierzchni surowej stropu
  - wykonaniu uzupełnienia zaprawą tynkarską (gipsową w systemie tynkowania maszynowego) , wariantowo zaleca się wykonanie sufitu systemowego typu „Amstrong” z modernizacją elementów oświetlenia.

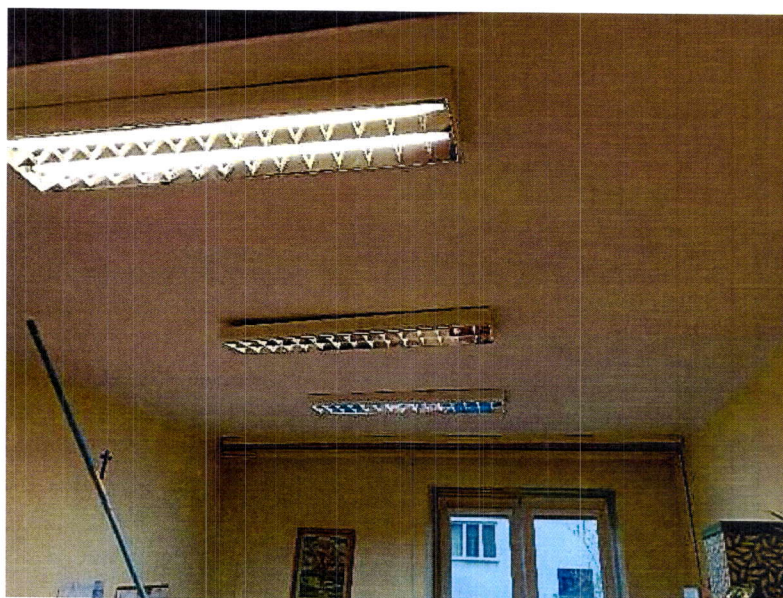
- stwierdzono odspojenie fragmentów tynku w pięciu miejscach. W wyniku braku przyczepności tynku do podłoża konstrukcji stropu Akermana. Ponadto w danym pomieszczeniu wystąpiła awaria i odpadnięcie fragmentu tynku na suficie.

Fot14. Widok sufitu w pomieszczeniu nr110

- stwierdza się konieczność wykonania czynności naprawczych polegających na:
  - odkuciu głuchych fragmentów pozostałej okładziny
  - zagruntowaniu powierzchni surowej stropu
  - wykonaniu uzupełnienia zaprawą tynkarską (gipsową w systemie tynkowania maszynowego) , wariantowo zaleca się wykonanie sufitu systemowego typu „Amstrong” z modernizacją elementów oświetlenia.

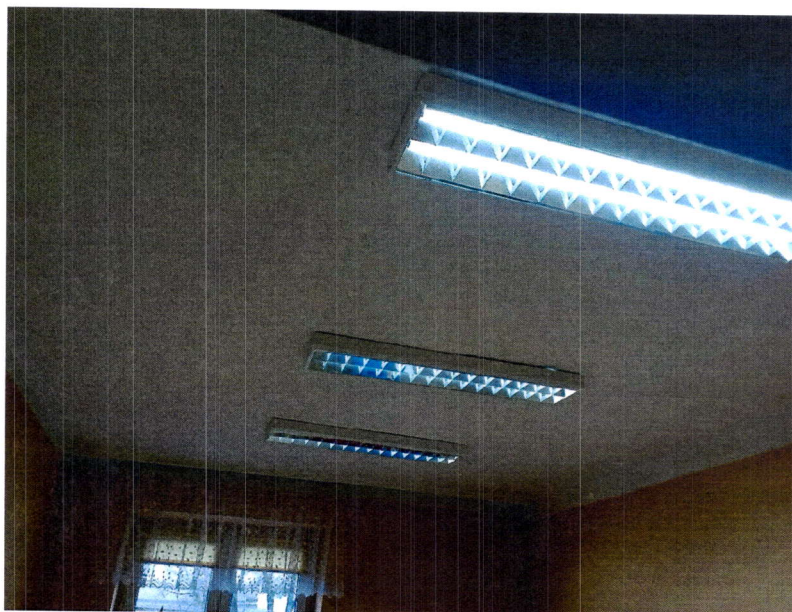
- stwierdzono odspojenie fragmentów tynku w sześciu miejscach. W wyniku braku przyczepności tynku do podłoża konstrukcji stropu Akermana. Ponadto w danym pomieszczeniu wystąpiła awaria i odpadnięcie fragmentu tynku na suficie.

Fot15. Widok sufitu w pomieszczeniu nr115

- stwierdza się konieczność wykonania czynności naprawczych polegających na:
  - odkuciu głuchych fragmentów pozostałej okładziny
  - zagruntowaniu powierzchni surowej stropu
  - wykonaniu uzupełnienia zaprawą tynkarską (gipsową w systemie tynkowania maszynowego) , wariantowo zaleca się wykonanie sufitu systemowego typu „Amstrong” z modernizacją elementów oświetlenia.

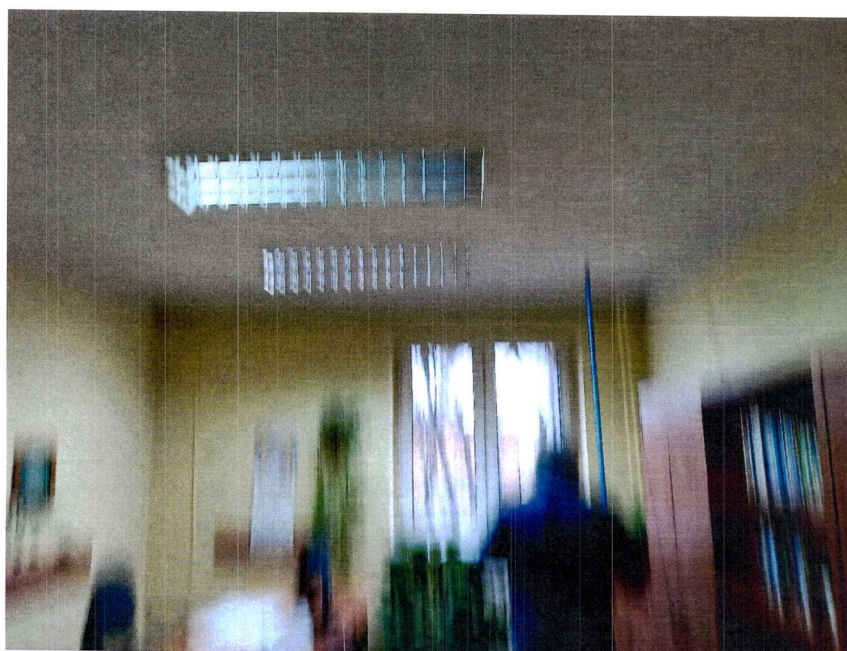
- stwierdzono odspojenie fragmentów tynku w sześciu miejscach. W wyniku braku przyczepności tynku do podłoża konstrukcji stropu Akermana. Ponadto w danym pomieszczeniu wystąpiła awaria i odpadnięcie fragmentu tynku na suficie.

Fot16. Widok sufitu w pomieszczeniu nr116 (zła jakość wykonanego zdjęcia)

- stwierdza się konieczność wykonania czynności naprawczych polegających na:
  - odkuciu głuchych fragmentów pozostałej okładziny
  - zagruntowaniu powierzchni surowej stropu
  - wykonaniu uzupełnienia zaprawą tynkarską (gipsową w systemie tynkowania maszynowego) , wariantowo zaleca się wykonanie sufitu systemowego typu „Amstrong” z modernizacją elementów oświetlenia.

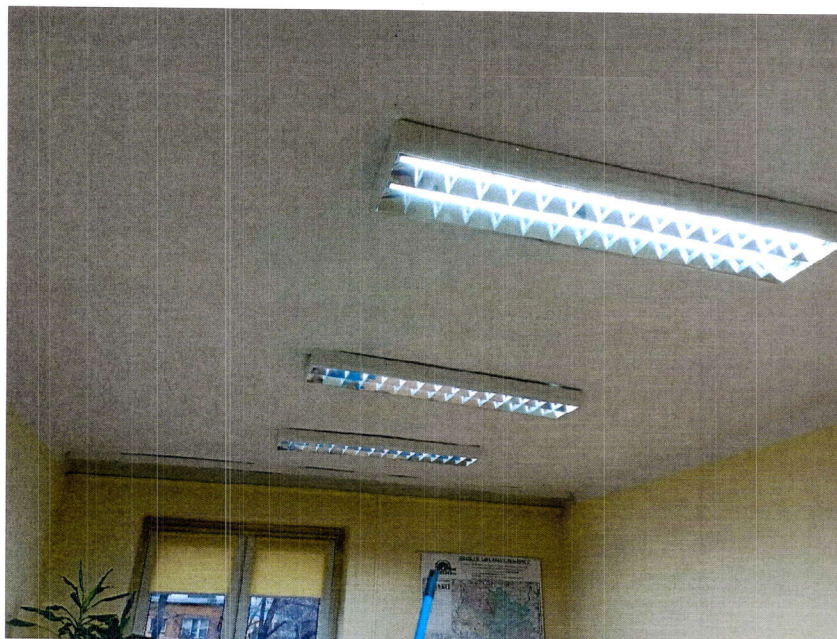
- stwierdzono odspojenie fragmentów tynku w siedmiu miejscach. W wyniku braku przyczepności tynku do podłoża konstrukcji stropu Akermana. Ponadto w danym pomieszczeniu wystąpiła awaria i odpadnięcie fragmentu tynku na suficie.

Fot17. Widok sufitu w pomieszczeniu nr117

- stwierdza się konieczność wykonania czynności naprawczych polegających na:
  - odkuciu głuchych fragmentów pozostałej okładziny
  - zagruntowaniu powierzchni surowej stropu
  - wykonaniu uzupełnienia zaprawą tynkarską (gipsową w systemie tynkowania maszynowego) , wariantowo zaleca się wykonanie sufitu systemowego typu „Amstrong” z modernizacją elementów oświetlenia.

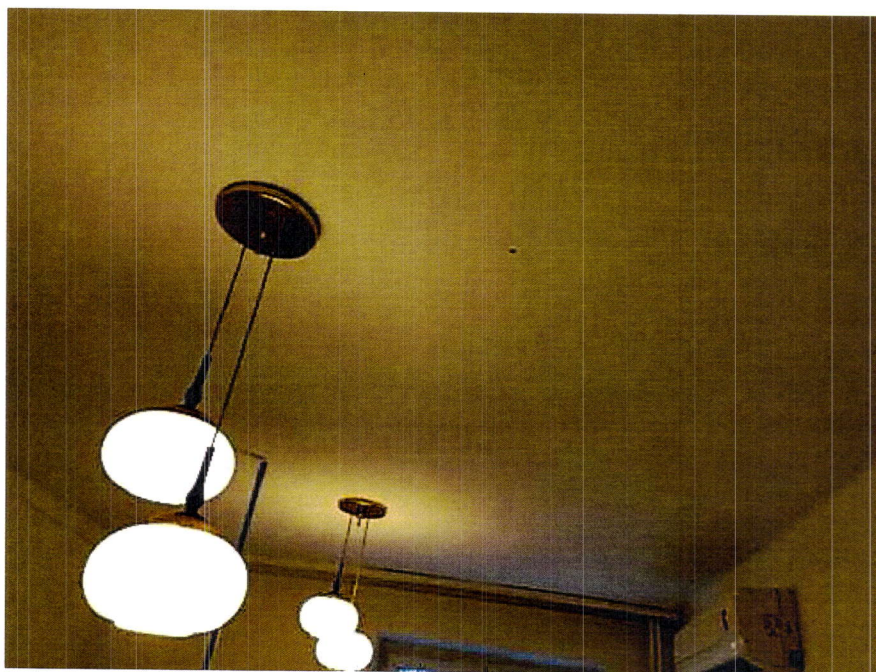
- stwierdzono odspojenie fragmentów tynku w trzech miejscach. W wyniku braku przyczepności tynku do podłoża konstrukcji stropu Akermana. Ponadto w danym pomieszczeniu wystąpiła awaria i odpadnięcie fragmentu tynku na suficie.

Fot18. Widok sufitu w pomieszczeniu nr118

- stwierdza się konieczność wykonania czynności naprawczych polegających na:
  - odkuciu głuchych fragmentów pozostałej okładziny
  - zagruntowaniu powierzchni surowej stropu

- wykonaniu uzupełnienia zaprawą tynkarską (gipsową w systemie tynkowania maszynowego) , wariantowo zaleca się wykonanie sufitu systemowego typu „Amstrong” z modernizacją elementów oświetlenia.

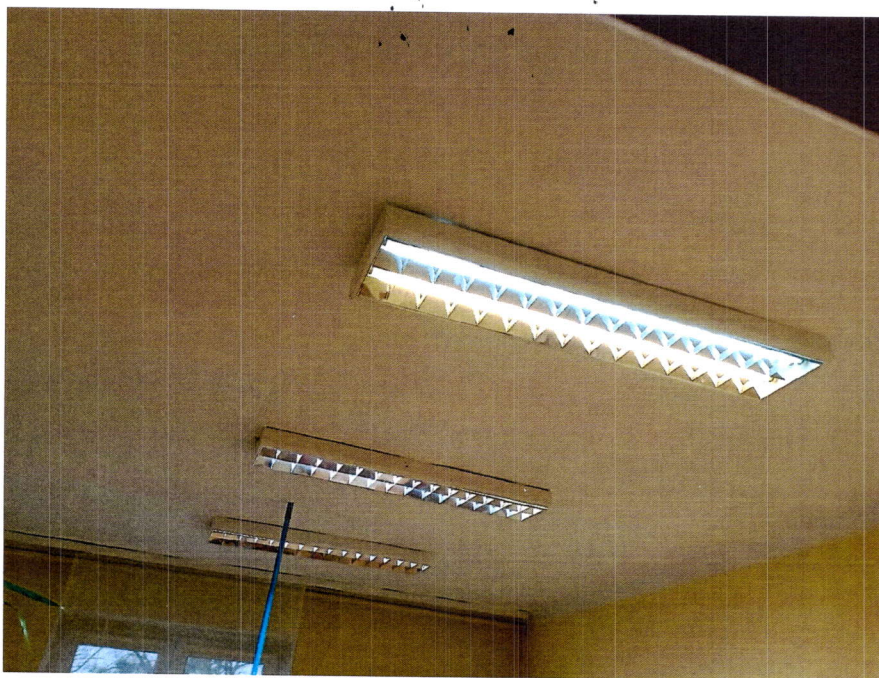
- stwierdzono odspojenie fragmentów tynku w ośmiu miejscach. W wyniku braku przyczepności tynku do podłoża konstrukcji stropu Akermana. Ponadto w danym pomieszczeniu wystąpiła awaria i odpadnięcie fragmentu tynku na suficie.

Fot19. Widok sufitu w pomieszczeniu nr119

- stwierdza się konieczność wykonania czynności naprawczych polegających na:
  - odkuciu głuchych fragmentów pozostałej okładziny
  - zagruntowaniu powierzchni surowej stropu
  - wykonaniu uzupełnienia zaprawą tynkarską (gipsową w systemie tynkowania maszynowego) , wariantowo zaleca się wykonanie sufitu systemowego typu „Amstrong” z modernizacją elementów oświetlenia.

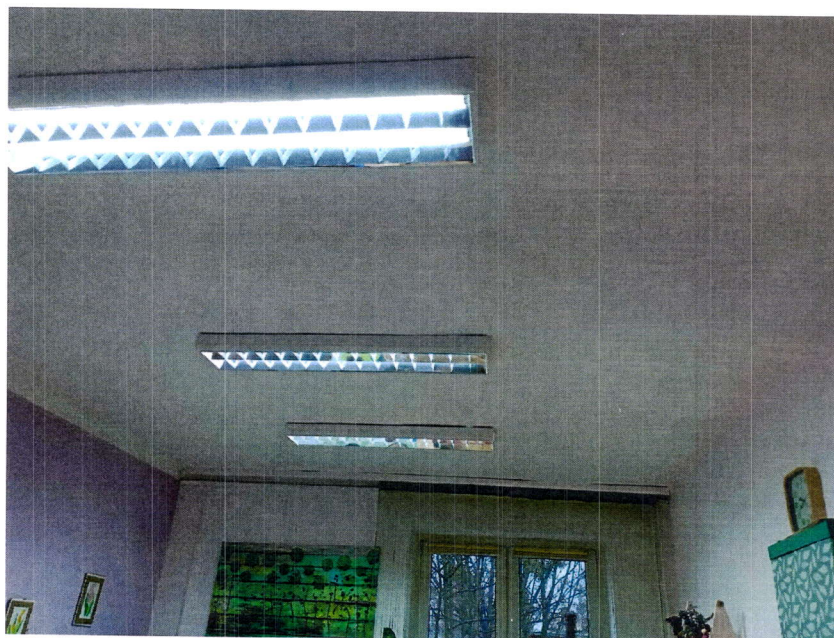
Fot20. Widok sufitu w pomieszczeniu nr121

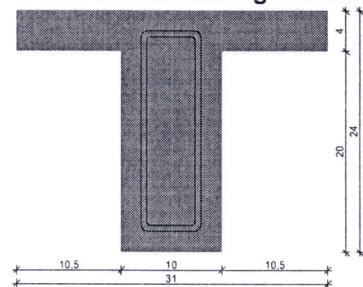
Przyjęte wymiary przekroju:

$b_w = 10,0 \text{ cm}$ ,  $h = 24,0 \text{ cm}$ ,  $b_{eff} = 31,0 \text{ cm}$ ,  $h_f = 4,0 \text{ cm}$   
otulina zbrojenia  $c_{nom} = 20 \text{ mm}$

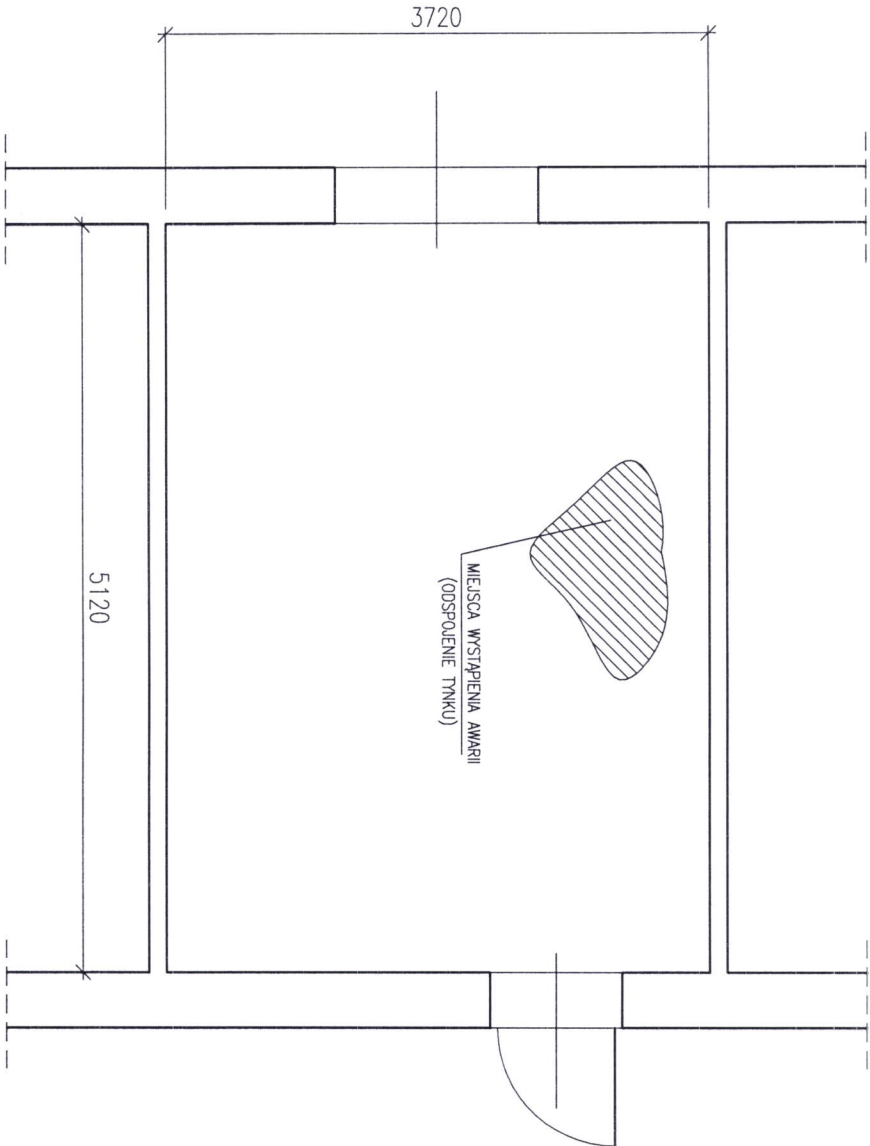
PLAN STROPU  
POMIESZCZENIE NR 121  
SKALA 1:50

STWIERDZONE ODSPÓJENIE  
OKŁADZINY TYNKARSKIEJ

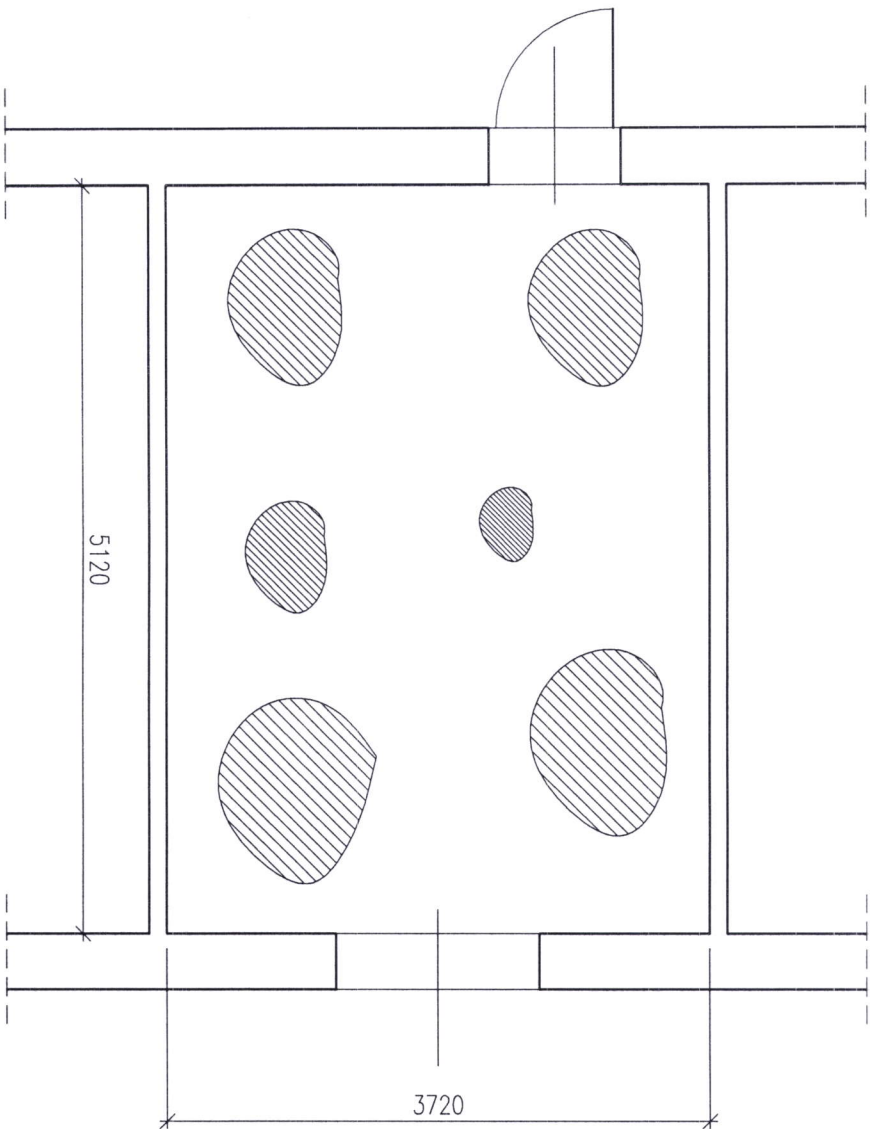
PLAN STROPU  
POMIESZCZENIE NR 108  
SKALA 1:50

STWIERDZONE ODSPOLENIEM  
OKŁADZINY TYNKARSKIEJ

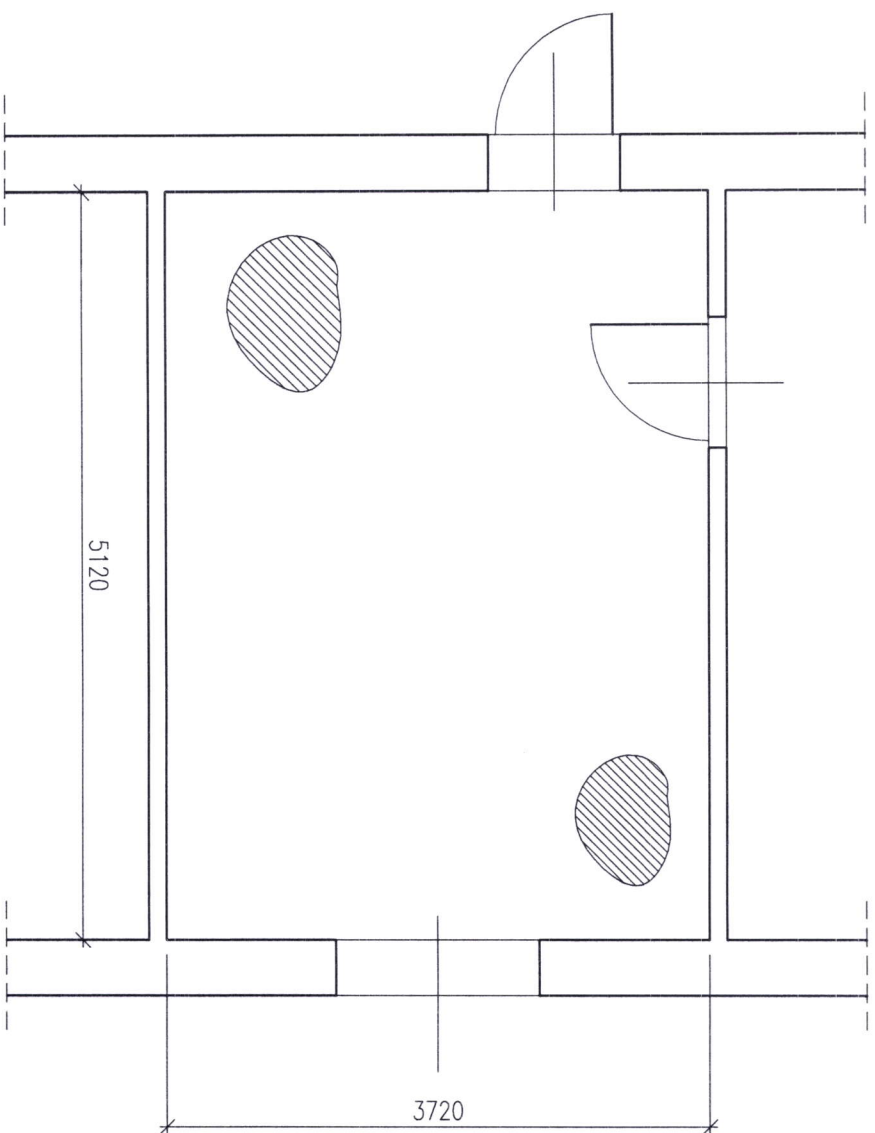
PLAN STROPU  
POMEISZCZENIE NR 109  
SKALA 1:50

STWIERDZONE ODSPOLENIENIE  
OKŁADZINY TYNKARSKIEJ

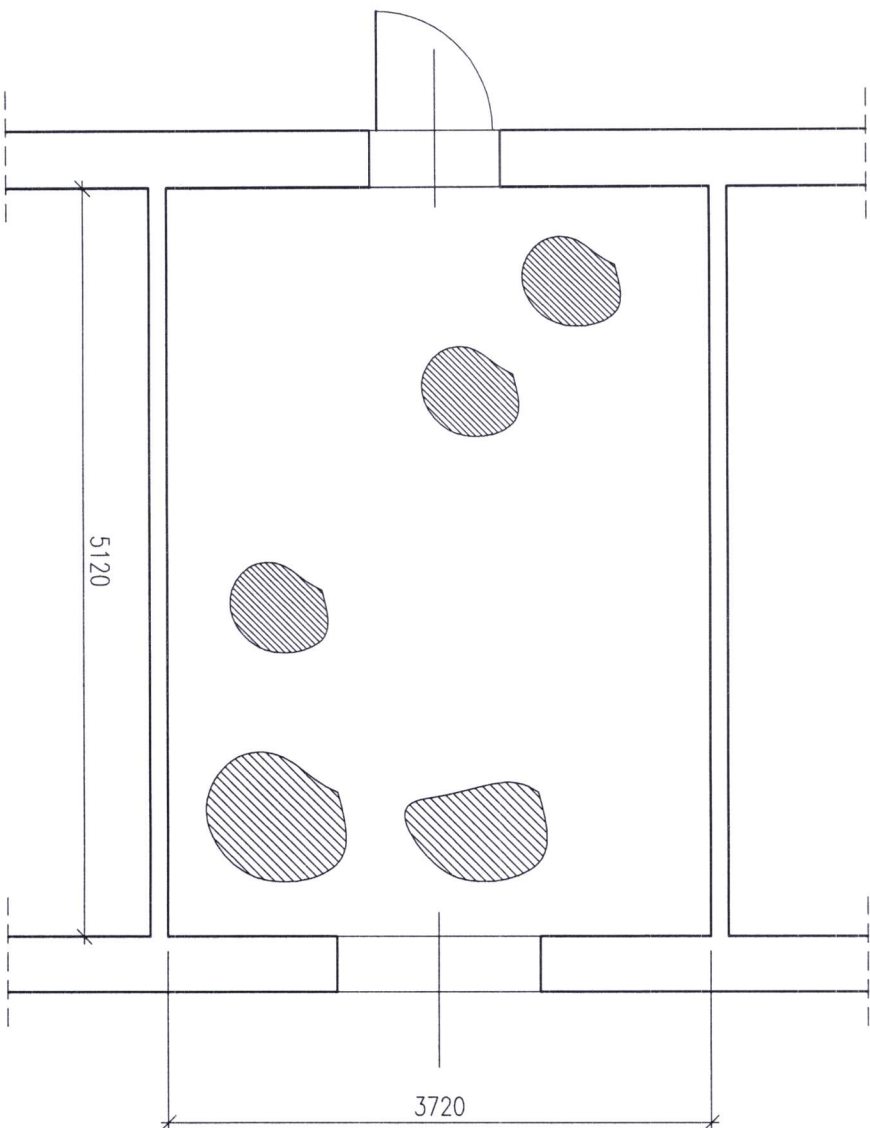
PLAN STROPU  
POMIESZCZENIE NR 117  
SKALA 1:50

STWIERDZONE ODSPOJLENIE  
OKŁADZINY TYNKARSKIEJ

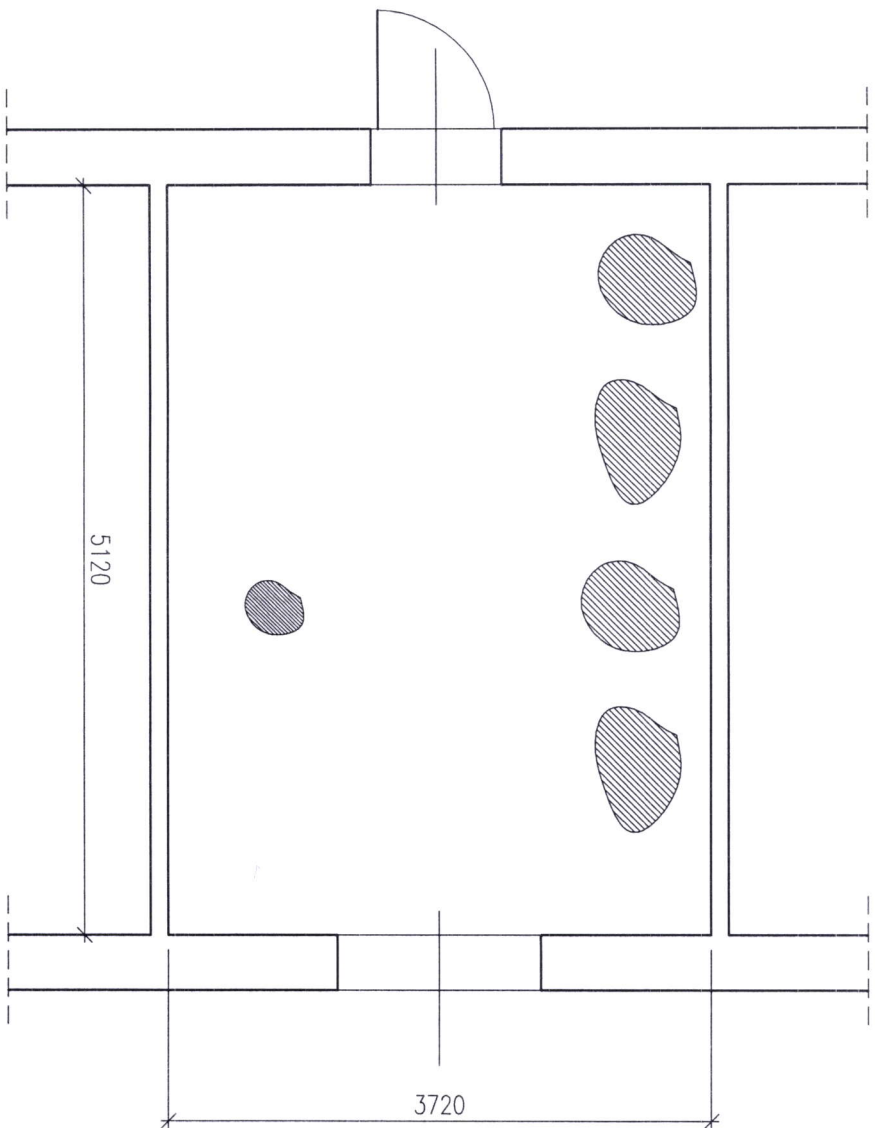
PLAN STROPU  
POMIESZCZENIE NR 110  
SKALA 1:50

STWIERDZONE OOSPŁOJENIE  
OKŁADZINY TYNKARSKIEJ

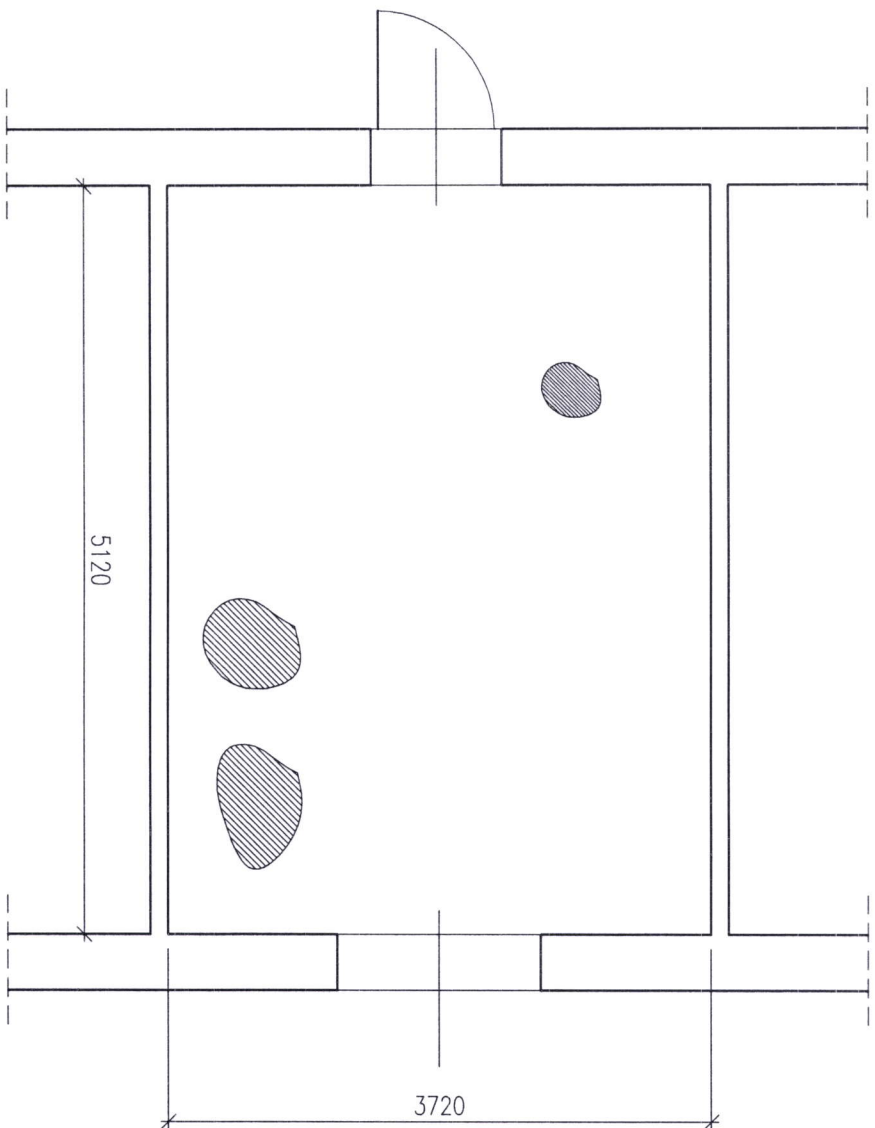
PLAN STROPU  
POMIESZCZENIE NR 118  
SKALA 1:50

STWIERDZONE ODSPOJENIE  
OKŁADZINY TYNKARSKIEJ

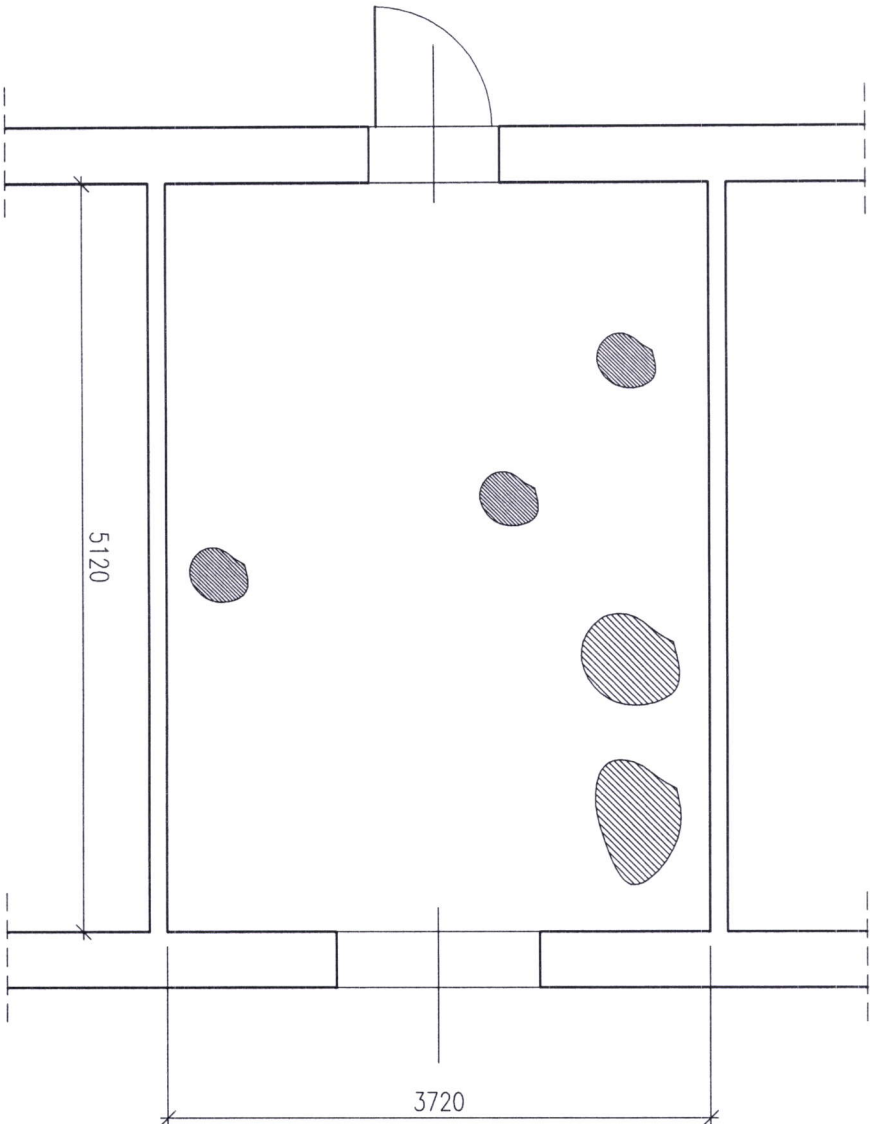
PLAN STROPU  
POMEISZCZENIE NR 116  
SKALA 1:50

STWIERDZONE ODSPOLENIE  
OKŁADZINY TYNKARSKIEJ

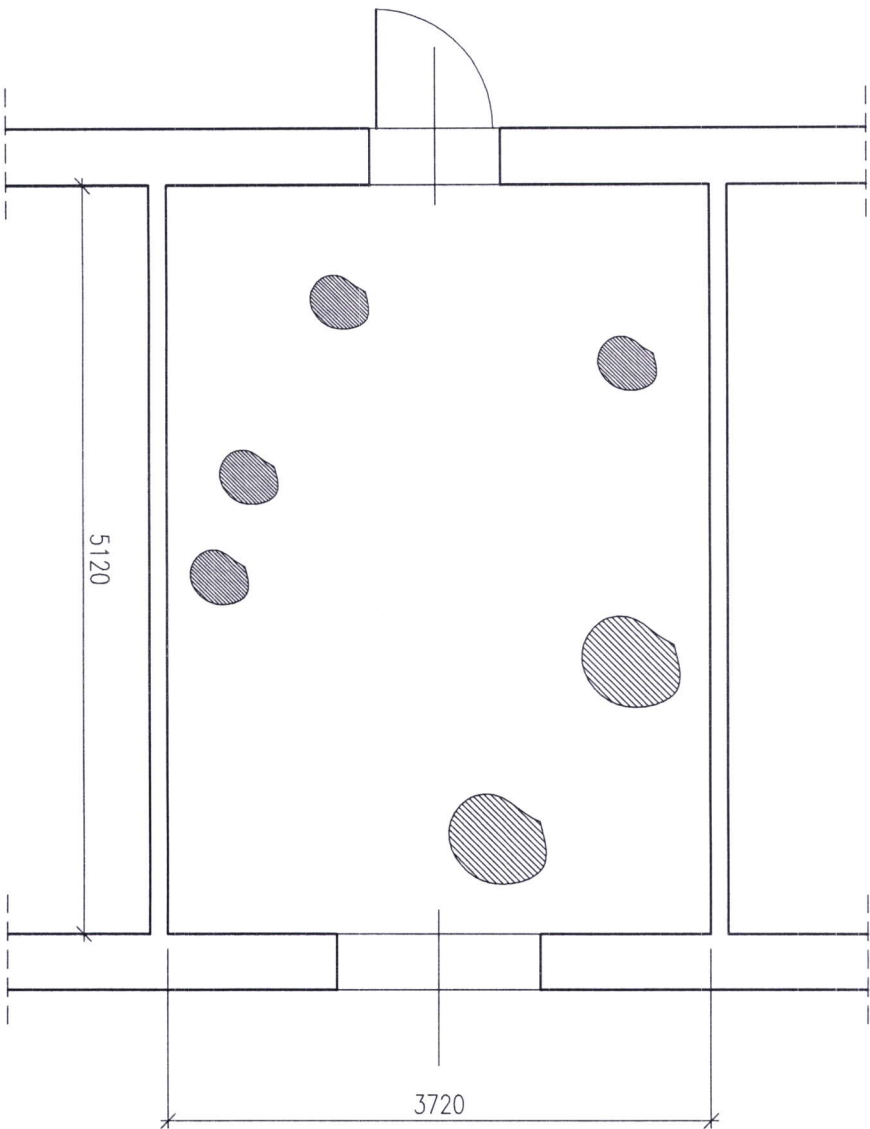
PLAN STROPU  
POMIESZCZENIE NR 115  
SKALA 1:50

STWIERDZONE ODSPOLENIENIE  
OKŁADZINY TYNKARSKIEJ

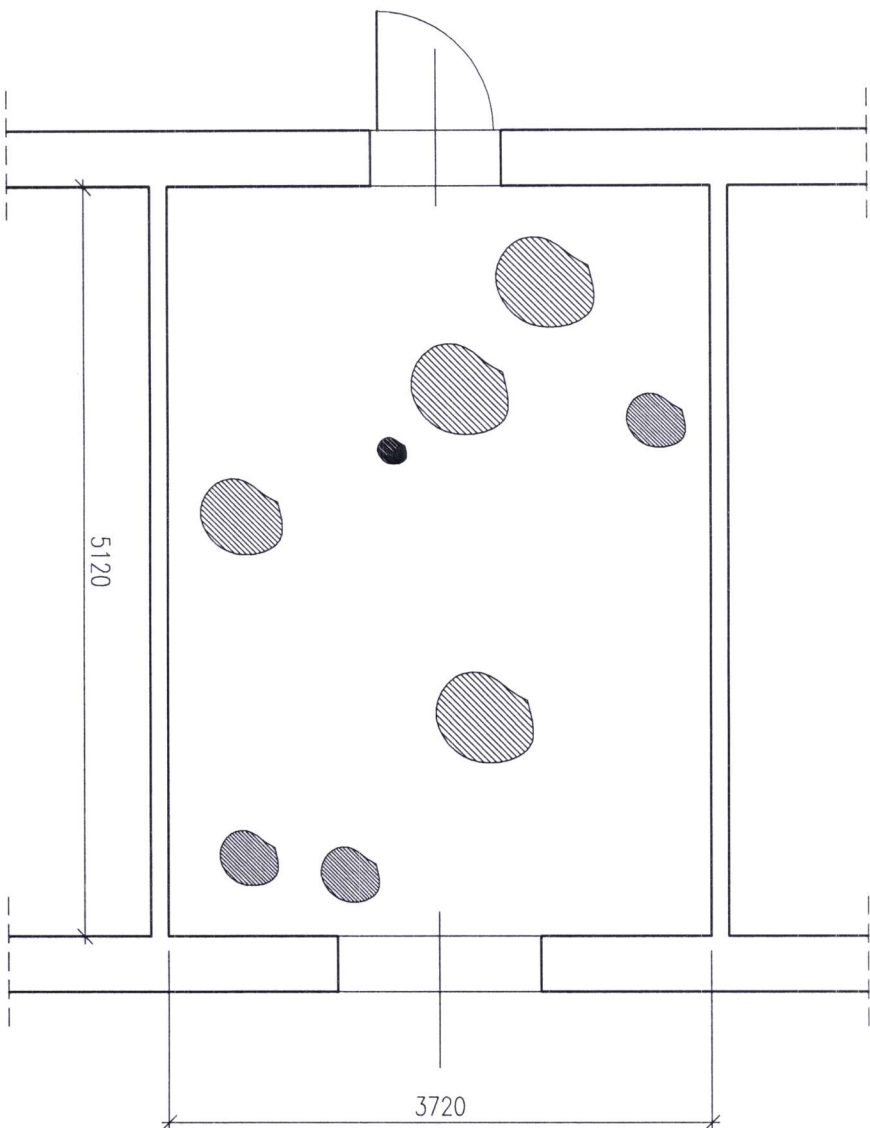
PLAN STROPU  
POMIESZCZENIE NR 119  
SKALA 1:50

STWIERDZONE ODSPOLENIEM  
OKŁADZINY TYNKARSKIEJ
