Podstawą opracowania pt: Ekspertyza techniczna dotycząca określenia przyczyny awarii (odspojenie trwałe okładziny tynkarskiej ) sufitu w pok.121 oraz stwierdzonych spękań tynku na suficie w pozostałych pomieszczeniach jest:

Przedmiotowa inwestycja zlokalizowana jest w Bielsku Białej na terenie Delegatury Kuratorium Oświaty przy ul. Piastowskiej 44.

Konstrukcja budynku wykonana w technologii tradycyjnej, ściany murowane z cegły pełnej, stropy gęsto żebrowe typu Akerman z rozstawem żeber  $s=35\text{cm}$ . Wysokość konstrukcyjna stropu  $h=24\text{cm}$ . Zbrojenie żeber stalą gładką A-I.

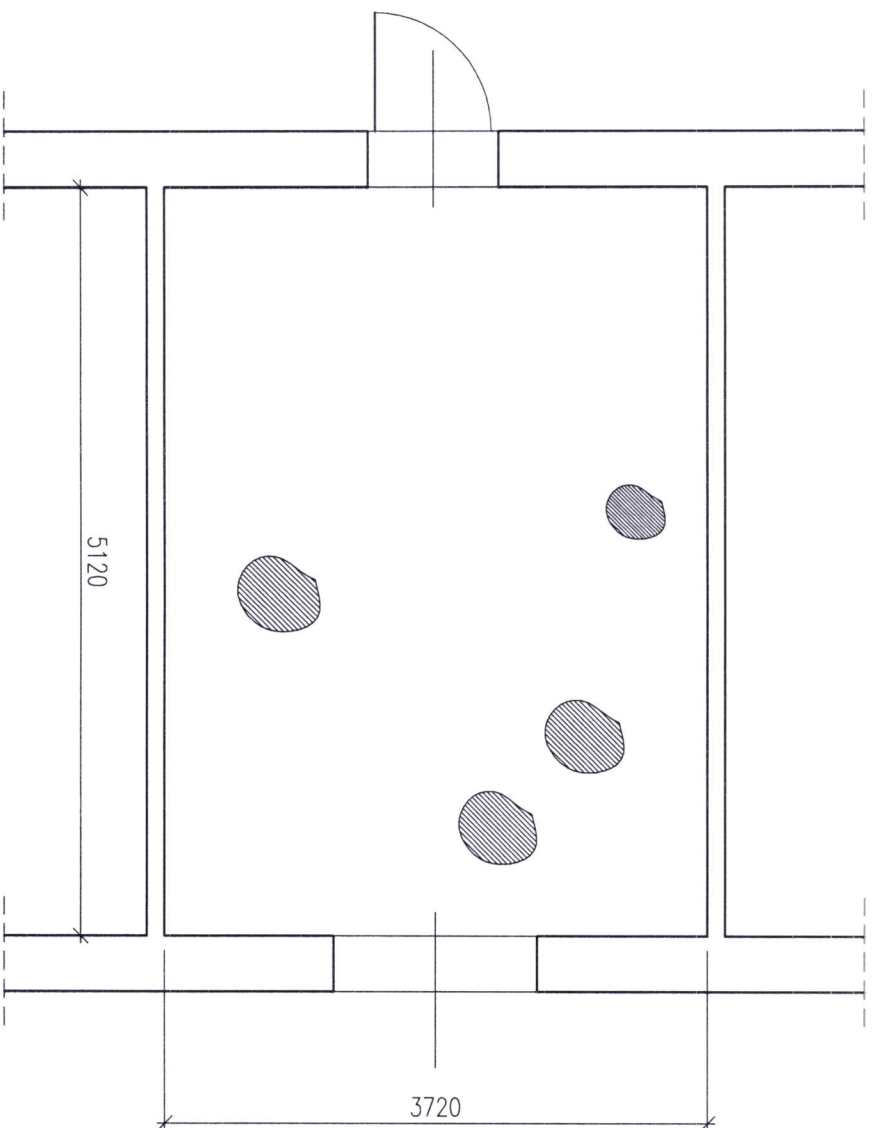
PLAN STROPU  
POMIESZCZENIE NR 106  
SKALA 1:50

- stwierdzono odspojenie fragmentów tynku w czterech miejscach. W wyniku braku przyczepności tynku do podłoża konstrukcji stropu Akermana. Ponadto w danym pomieszczeniu wystąpiła awaria i odpadnięcie fragmentu tynku na suficie.
- stwierdza się konieczność wykonania czynności naprawczych polegających na:
  - odkuciu głuchych fragmentów pozostałej okładziny
  - zagruntowaniu powierzchni surowej stropu
  - wykonaniu uzupełnienia zaprawą tynkarską (gipsową w systemie tynkowania maszynowego) , wariantowo zaleca się wykonanie sufitu systemowego typu „Amstrong” z modernizacją elementów oświetlenia.

STWIERDZONE ODSPOJLENIE  
OKŁADZINY TYNKARSKIEJ

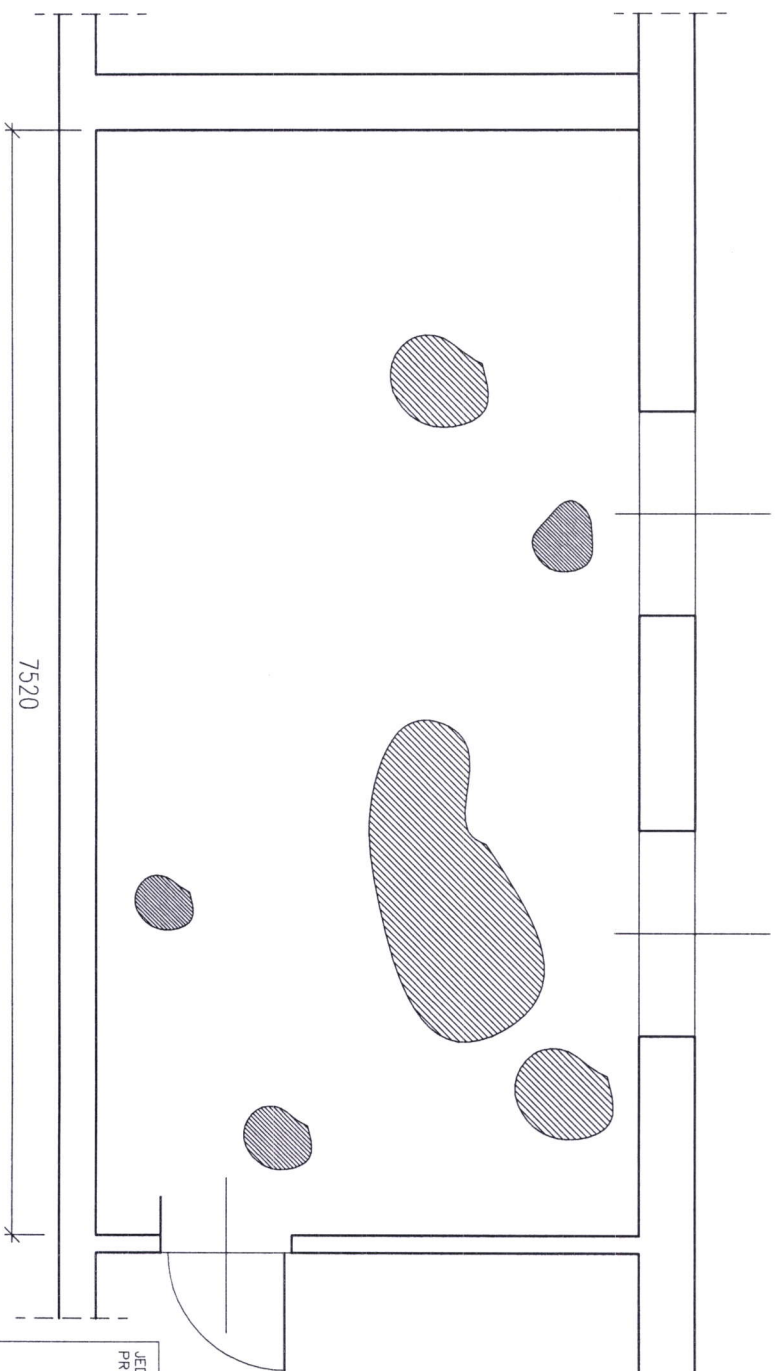
PLAN STROPU  
POMIESZCZENIE NR 104  
SKALA 1:50

- stwierdzono odspojenie fragmentów tynku w siedmiu miejscach. W wyniku braku przyczepności tynku do podłoża konstrukcji stropu Akermana. Ponadto w danym pomieszczeniu wystąpiła awaria i odpadnięcie fragmentu tynku na suficie.
- stwierdza się konieczność wykonania czynności naprawczych polegających na:
  - odkuciu głuchych fragmentów pozostałej okładziny
  - zagruntowaniu powierzchni surowej stropu
  - wykonaniu uzupełnienia zaprawą tynkarską (gipsową w systemie tynkowania maszynowego) , wariantowo zaleca się wykonanie sufitu systemowego typu „Amstrong” z modernizacją elementów oświetlenia.

STWIERDZONE OOSPOTLENIE  
OKADZINY TYNKARSKIEJ

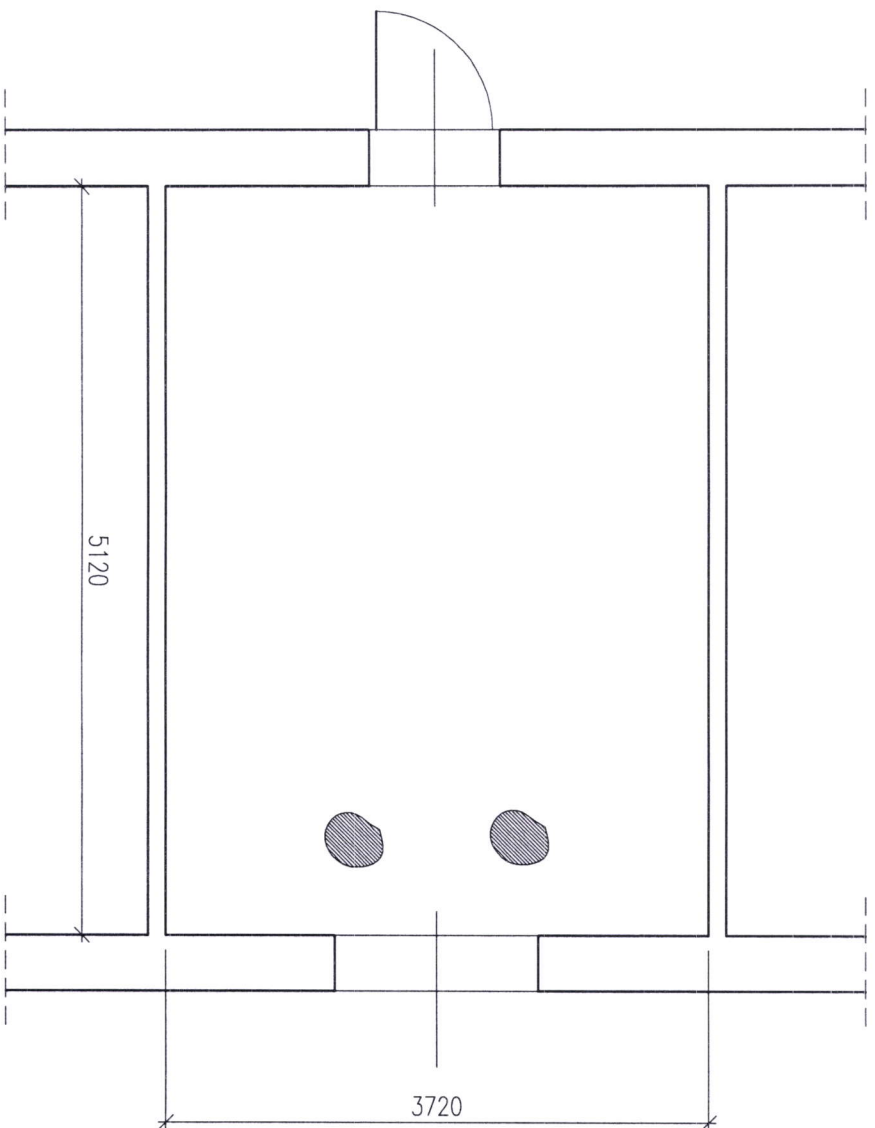
PLAN STROPU  
POMIESZCZENIE NR 105  
SKALA 1:50

- stwierdzono odspojenie fragmentów tynku w dwóch miejscach. W wyniku braku przyczepności tynku do podłoża konstrukcji stropu Akermana. Ponadto w danym pomieszczeniu wystąpiła awaria i odpadnięcie fragmentu tynku na suficie.
- stwierdza się konieczność wykonania czynności naprawczych polegających na:

STWIERDZONE ODSPOLENIENIE  
OKŁADZINY TYNKARSKIEJ

- odkuciu głuchych fragmentów pozostałej okładziny
- zagruntowaniu powierzchni surowej stropu
- wykonaniu uzupełnienia zaprawą tynkarską (gipsową w systemie tynkowania maszynowego) , wariantowo zaleca się wykonanie sufitu systemowego typu „Amstrong” z modernizacją elementów oświetlenia.

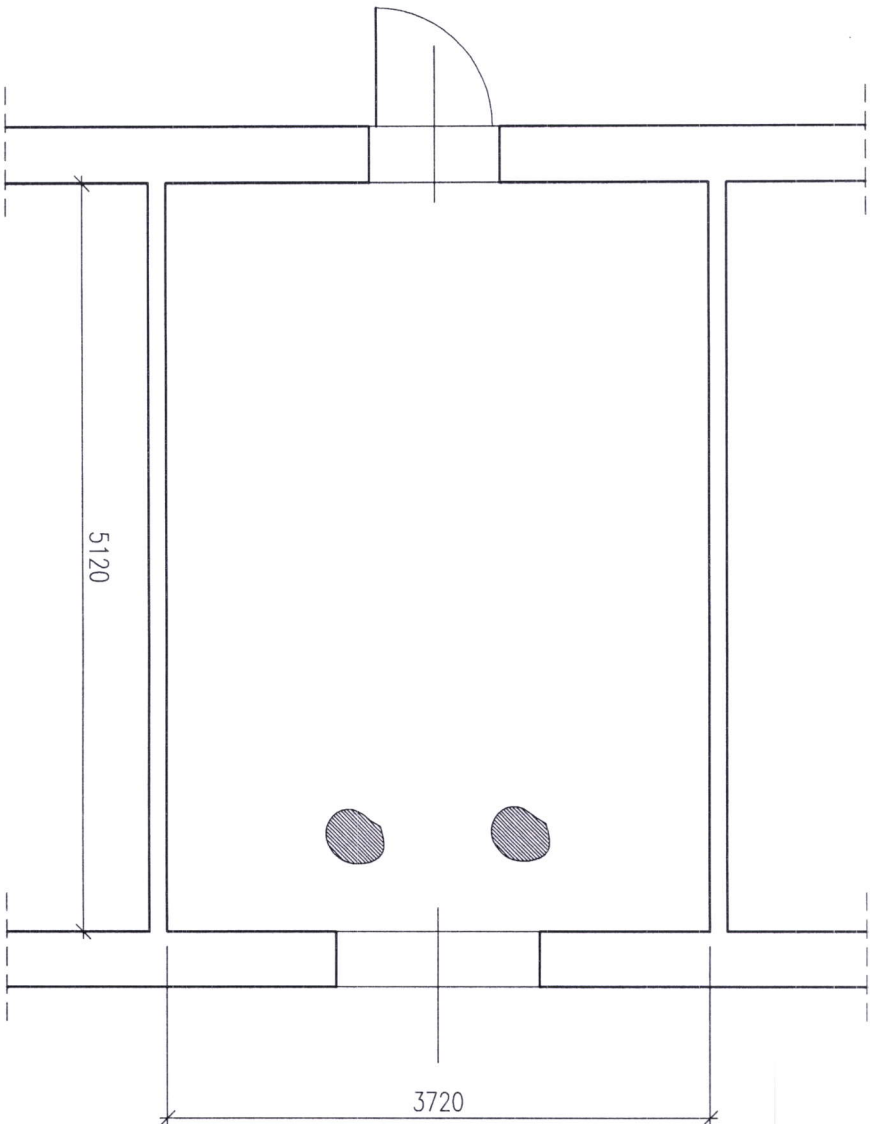
PLAN STROPU  
POMIESZCZENIE NR 122  
SKALA 1:50

- stwierdzono odspojenie fragmentów tynku w czterech miejscach. W wyniku braku przyczepności tynku do podłoża konstrukcji stropu Akermana. Ponadto w danym pomieszczeniu wystąpiła awaria i odpadnięcie fragmentu tynku na suficie.

STWIERDZONE ODSPOJENIE  
OKŁADZINY TYNKARSKIEJ

- stwierdza się konieczność wykonania czynności naprawczych polegających na:
  - odkuciu głuchych fragmentów pozostałej okładziny
  - zagruntowaniu powierzchni surowej stropu
  - wykonaniu uzupełnienia zaprawą tynkarską (gipsową w systemie tynkowania maszynowego) , wariantowo zaleca się wykonanie sufitu systemowego typu „Amstrong” z modernizacją elementów oświetlenia.

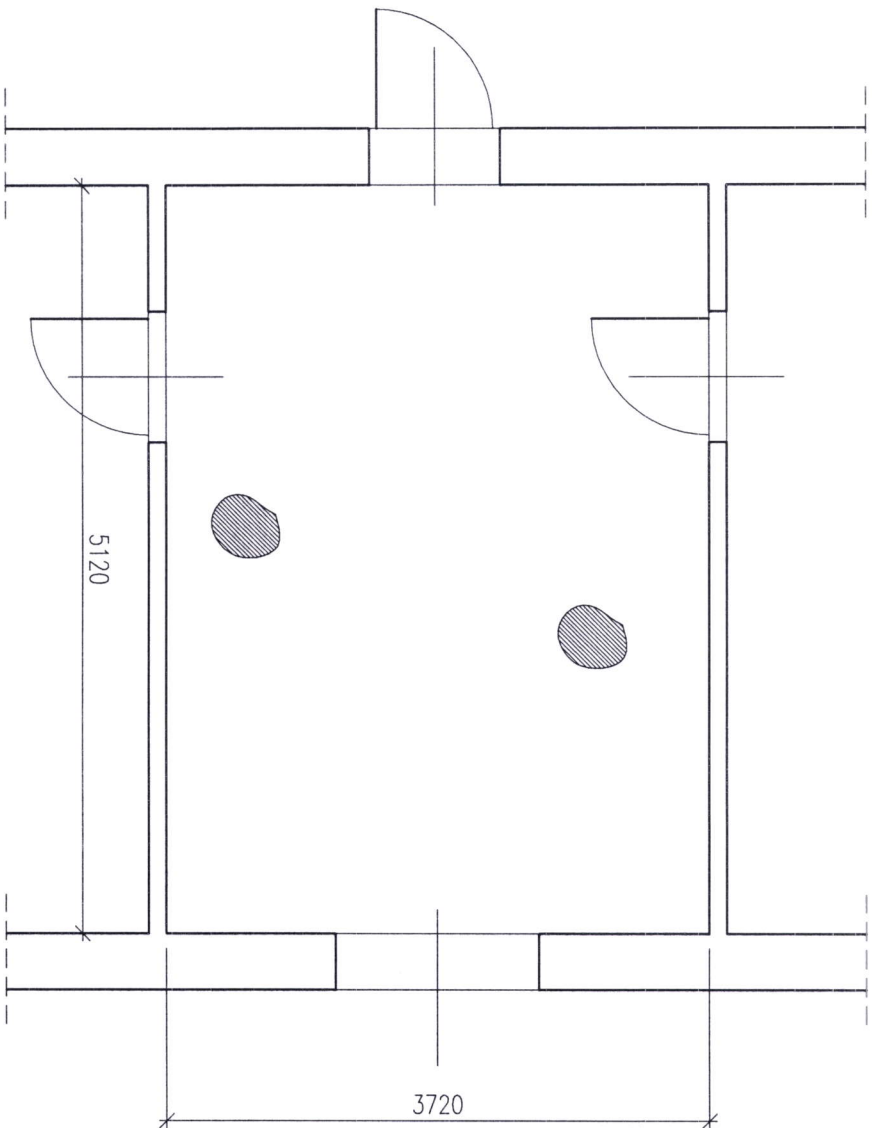
PLAN STROPU  
POMIESZCZENIE NR 4  
SKALA 1:50

- stwierdzono zadowalający stan okładziny sufitu. Nie występują głuche fragmenty tynku na suficie. Zauważono jedno miejsce po wykonaniu naprawy (uzupełnienie gipsem fragmentu sufitu).

STWIERDZONE ODSPOJENIE  
OKŁADZINY TYNKARSKIEJ

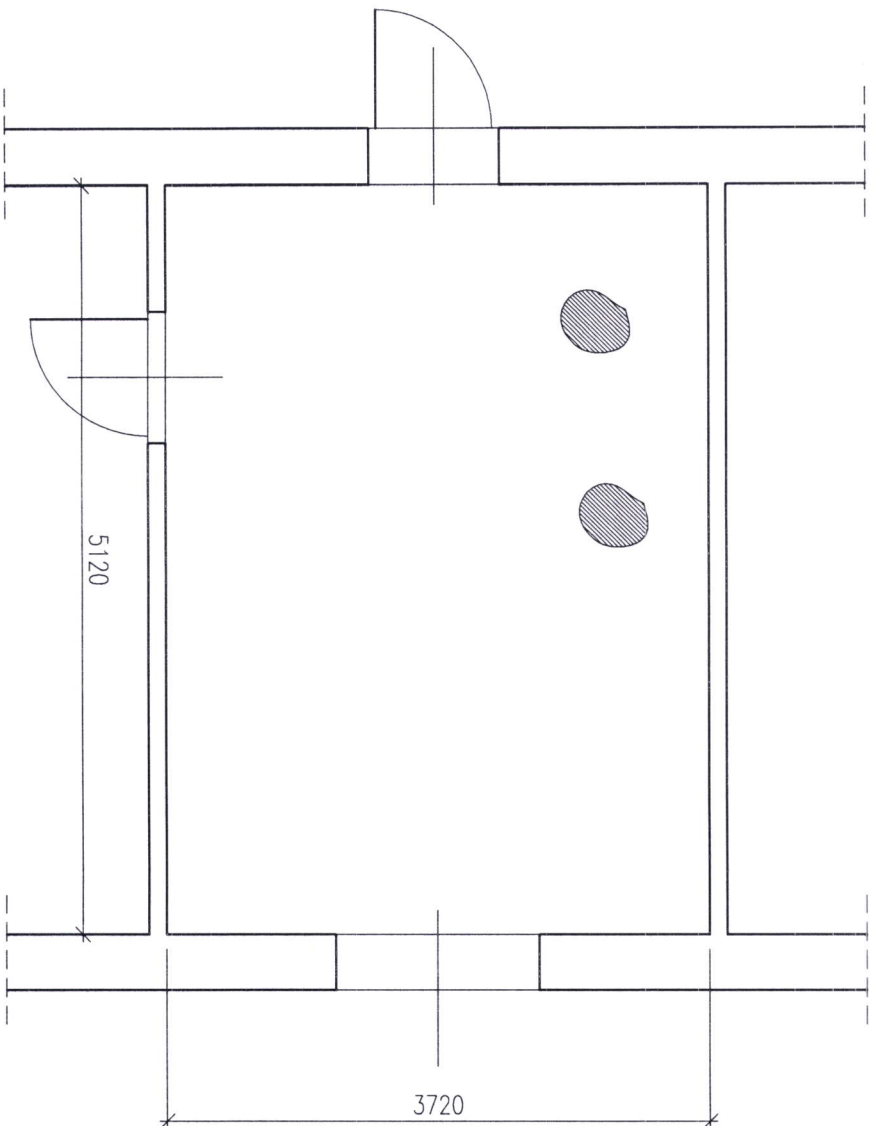
PLAN STROPU  
POMIESZCZENIE NR 3  
SKALA 1:50

- stwierdzono odspojenie fragmentów tynku w dwóch miejscach. W wyniku braku przyczepności tynku do podłoża konstrukcji stropu Akermana. Ponadto w danym pomieszczeniu wystąpiła awaria i odpadnięcie fragmentu tynku na suficie. Zauważono jedno miejsce po wykonaniu naprawy (uzupełnienie gipsem fragmentu sufitu).

STWIERDZONE ODSPOLENIE  
OKŁADZINY TYNKARSKIEJ

- stwierdza się konieczność wykonania czynności naprawczych polegających na:
  - odkuciu głuchych fragmentów pozostałej okładziny
  - zagruntowaniu powierzchni surowej stropu
  - wykonaniu uzupełnienia zaprawą tynkarską (gipsową w systemie tynkowania maszynowego) , wariantowo zaleca się wykonanie sufitu systemowego typu „Amstrong” z modernizacją elementów oświetlenia.

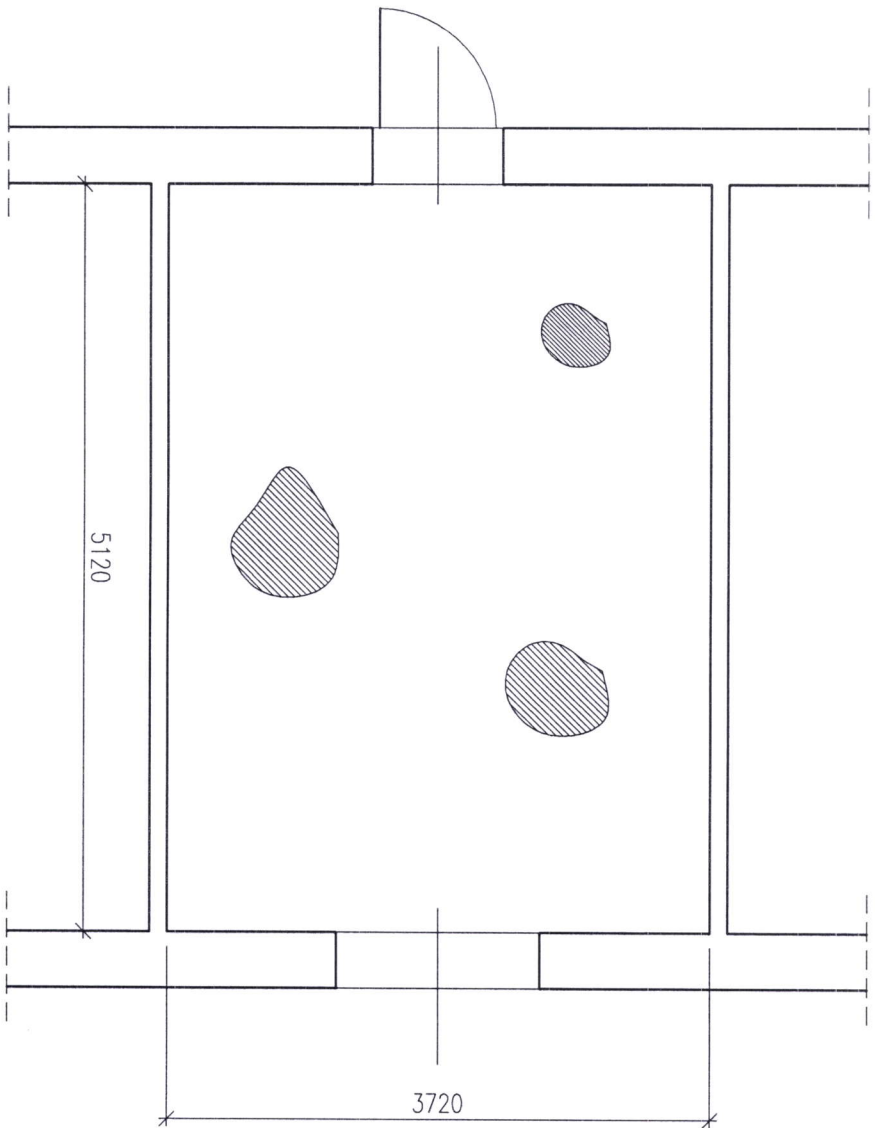
PLAN STROPU  
POMIESZCZENIE NR 6  
SKALA 1:50

- stwierdzono odspojenie fragmentów tynku w dwóch miejscach. W wyniku braku przyczepności tynku do podłoża konstrukcji stropu Akermana. Ponadto w danym pomieszczeniu wystąpiła awaria i odpadnięcie fragmentu tynku na suficie. Zauważono jedno miejsce po wykonaniu naprawy (uzupełnienie gipsem fragmentu sufitu).

STWIERDZONE, ODSPOLENIE  
OKŁADZINY TYNKARSKIEJ

- stwierdza się konieczność wykonania czynności naprawczych polegających na:
  - odkuciu głuchych fragmentów pozostałej okładziny
  - zagruntowaniu powierzchni surowej stropu
  - wykonaniu uzupełnienia zaprawą tynkarską (gipsową w systemie tynkowania maszynowego) , wariantowo zaleca się wykonanie sufitu systemowego typu „Amstrong” z modernizacją elementów oświetlenia.
